# DETALLES CONSTRUCTIVOS

PROYECTO:  
REPOTENCIACIÓN DEL SISTEMA DE ALCANTARILLADO  
SANITARIO DEL COMITÉ PRO-MEJORAS BARRIO GIRASOLES EN  
LA CALLE PROVINCIA DE SUCUMBÍOS.

CONTIENE:  
DETALLES CONSTRUCTIVOS

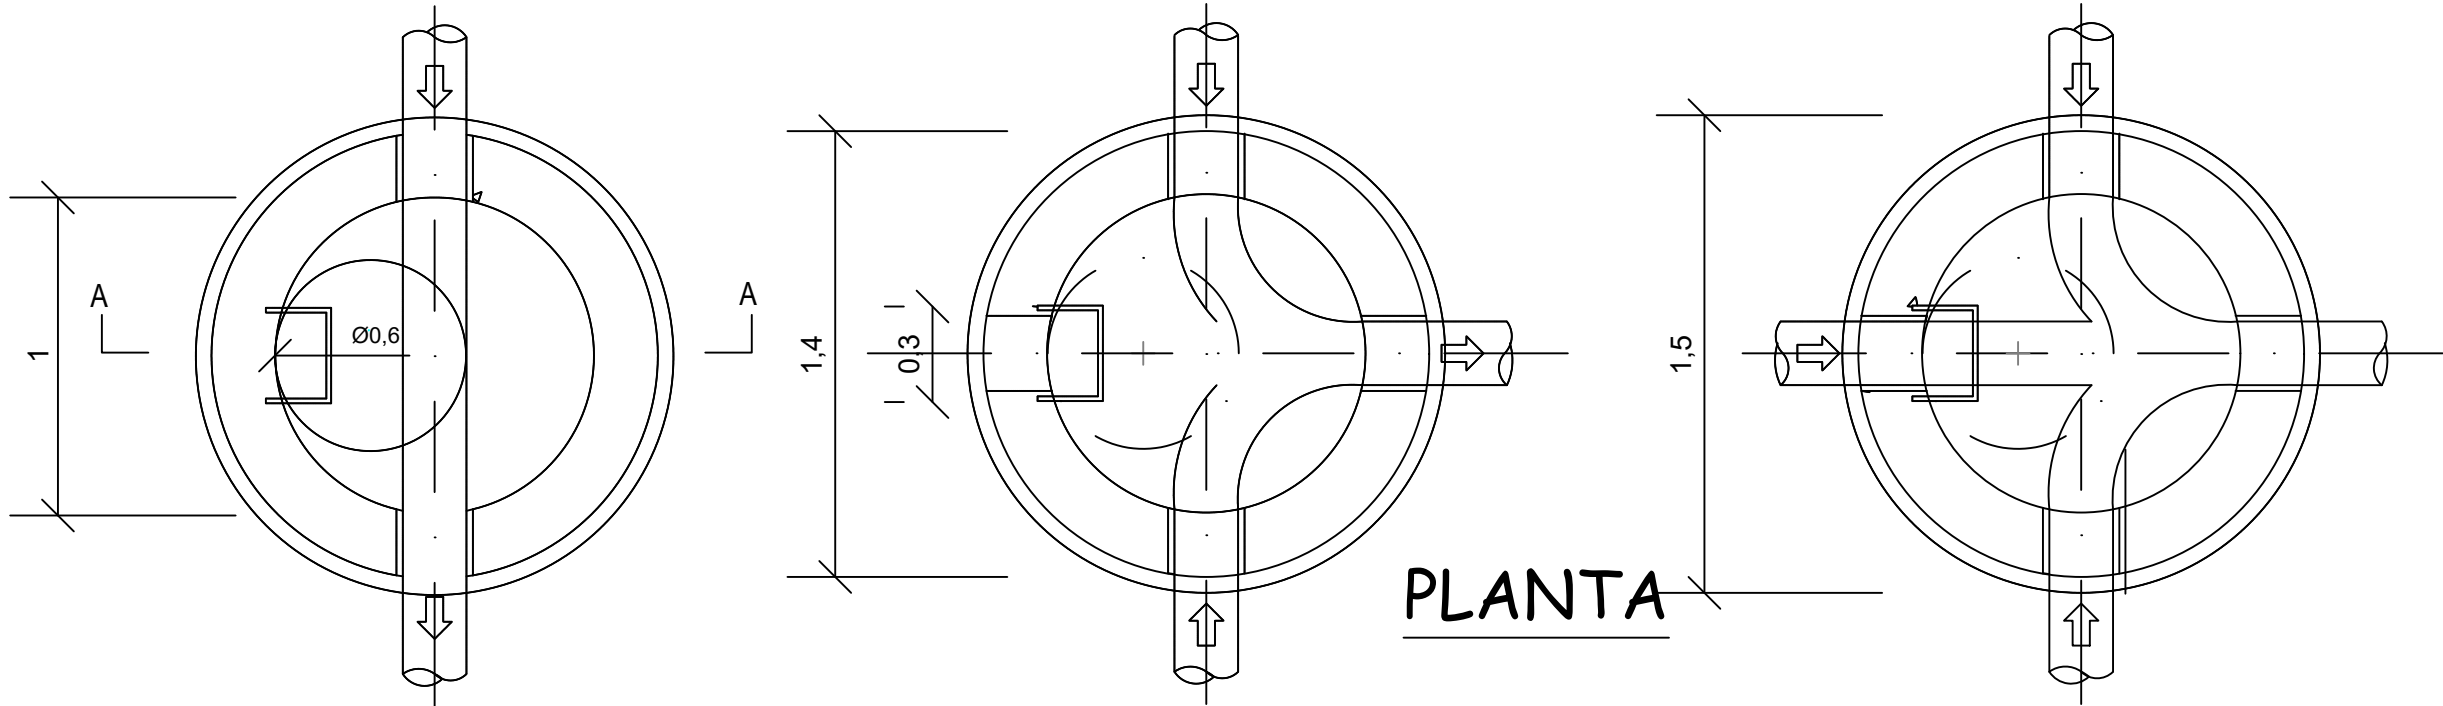
### POZO DE REVISION (EMPALMES DE DOS, TRES Y CUATRO CANALES)

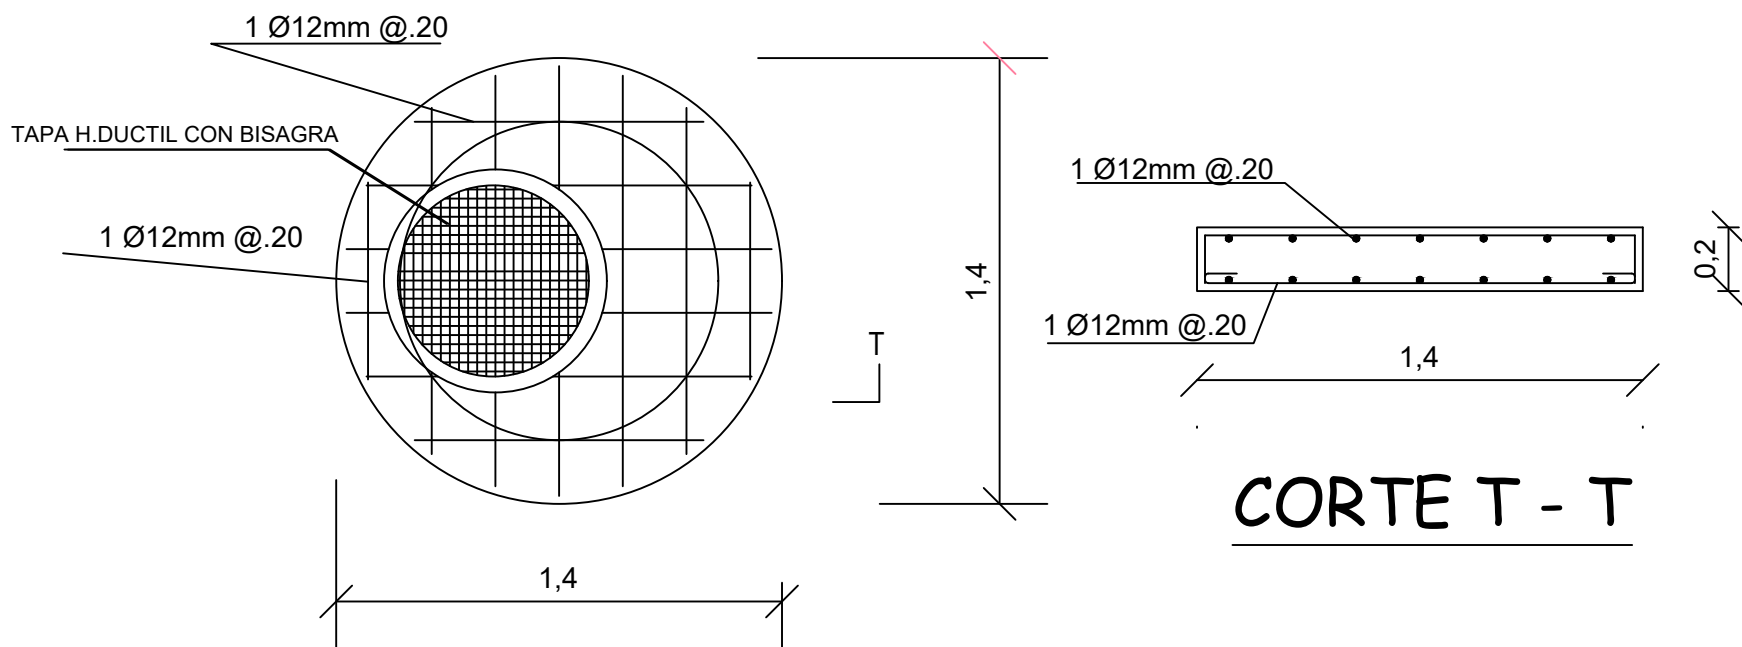
### DETALLE ARMADO TAPA POZO

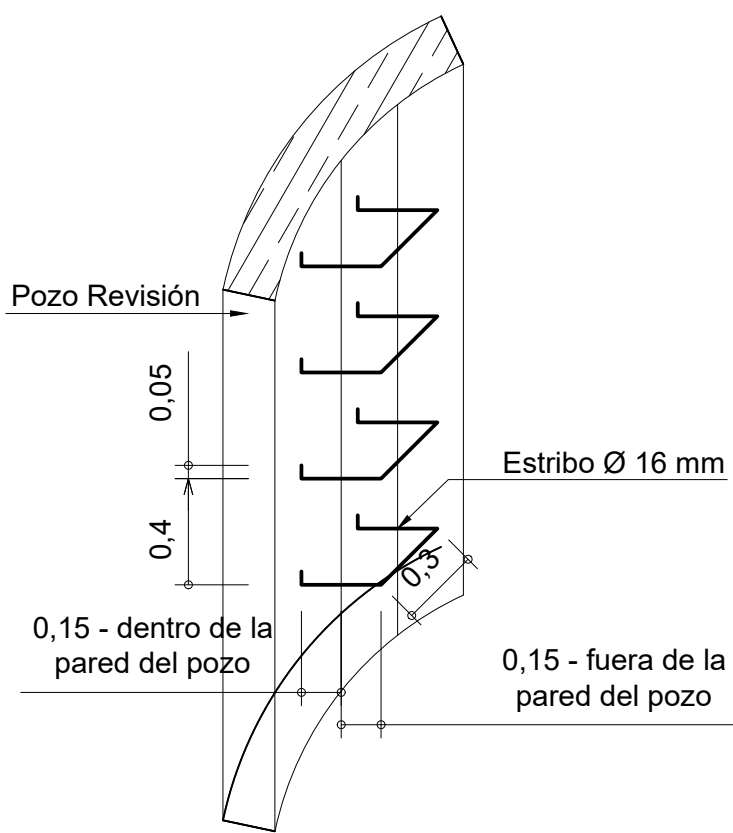
### Detalle de Estribos en Pozos de Revisión con Varilla Ø16 mm instalado

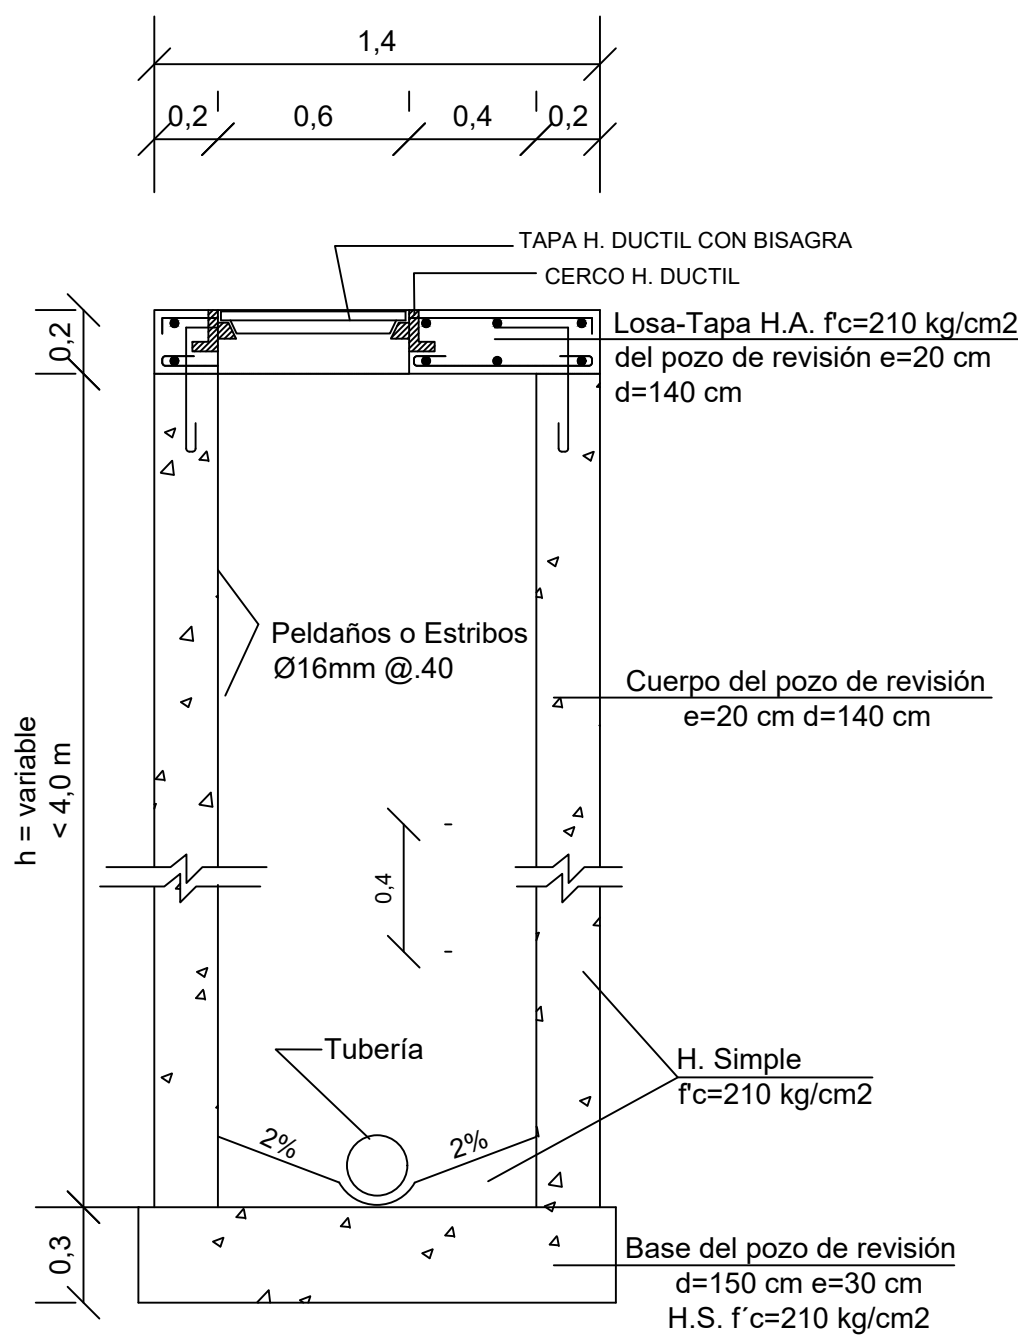
### POZO DE REVISION TIPO

### CORTE A - A

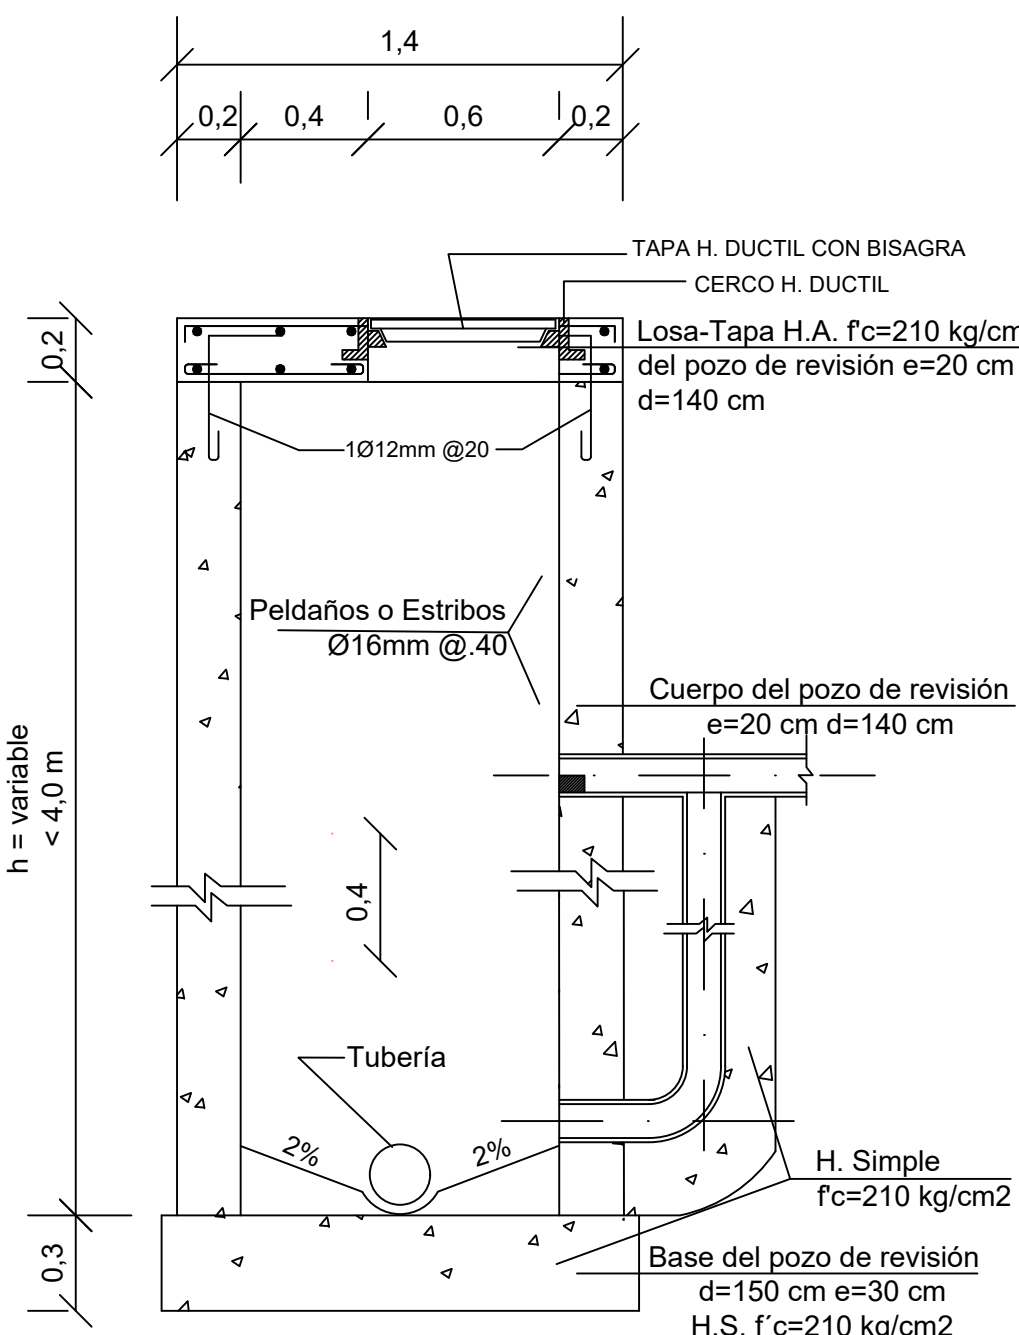
### POZO DE REVISION TIPO (DE SALTO)

### CORTE A - A

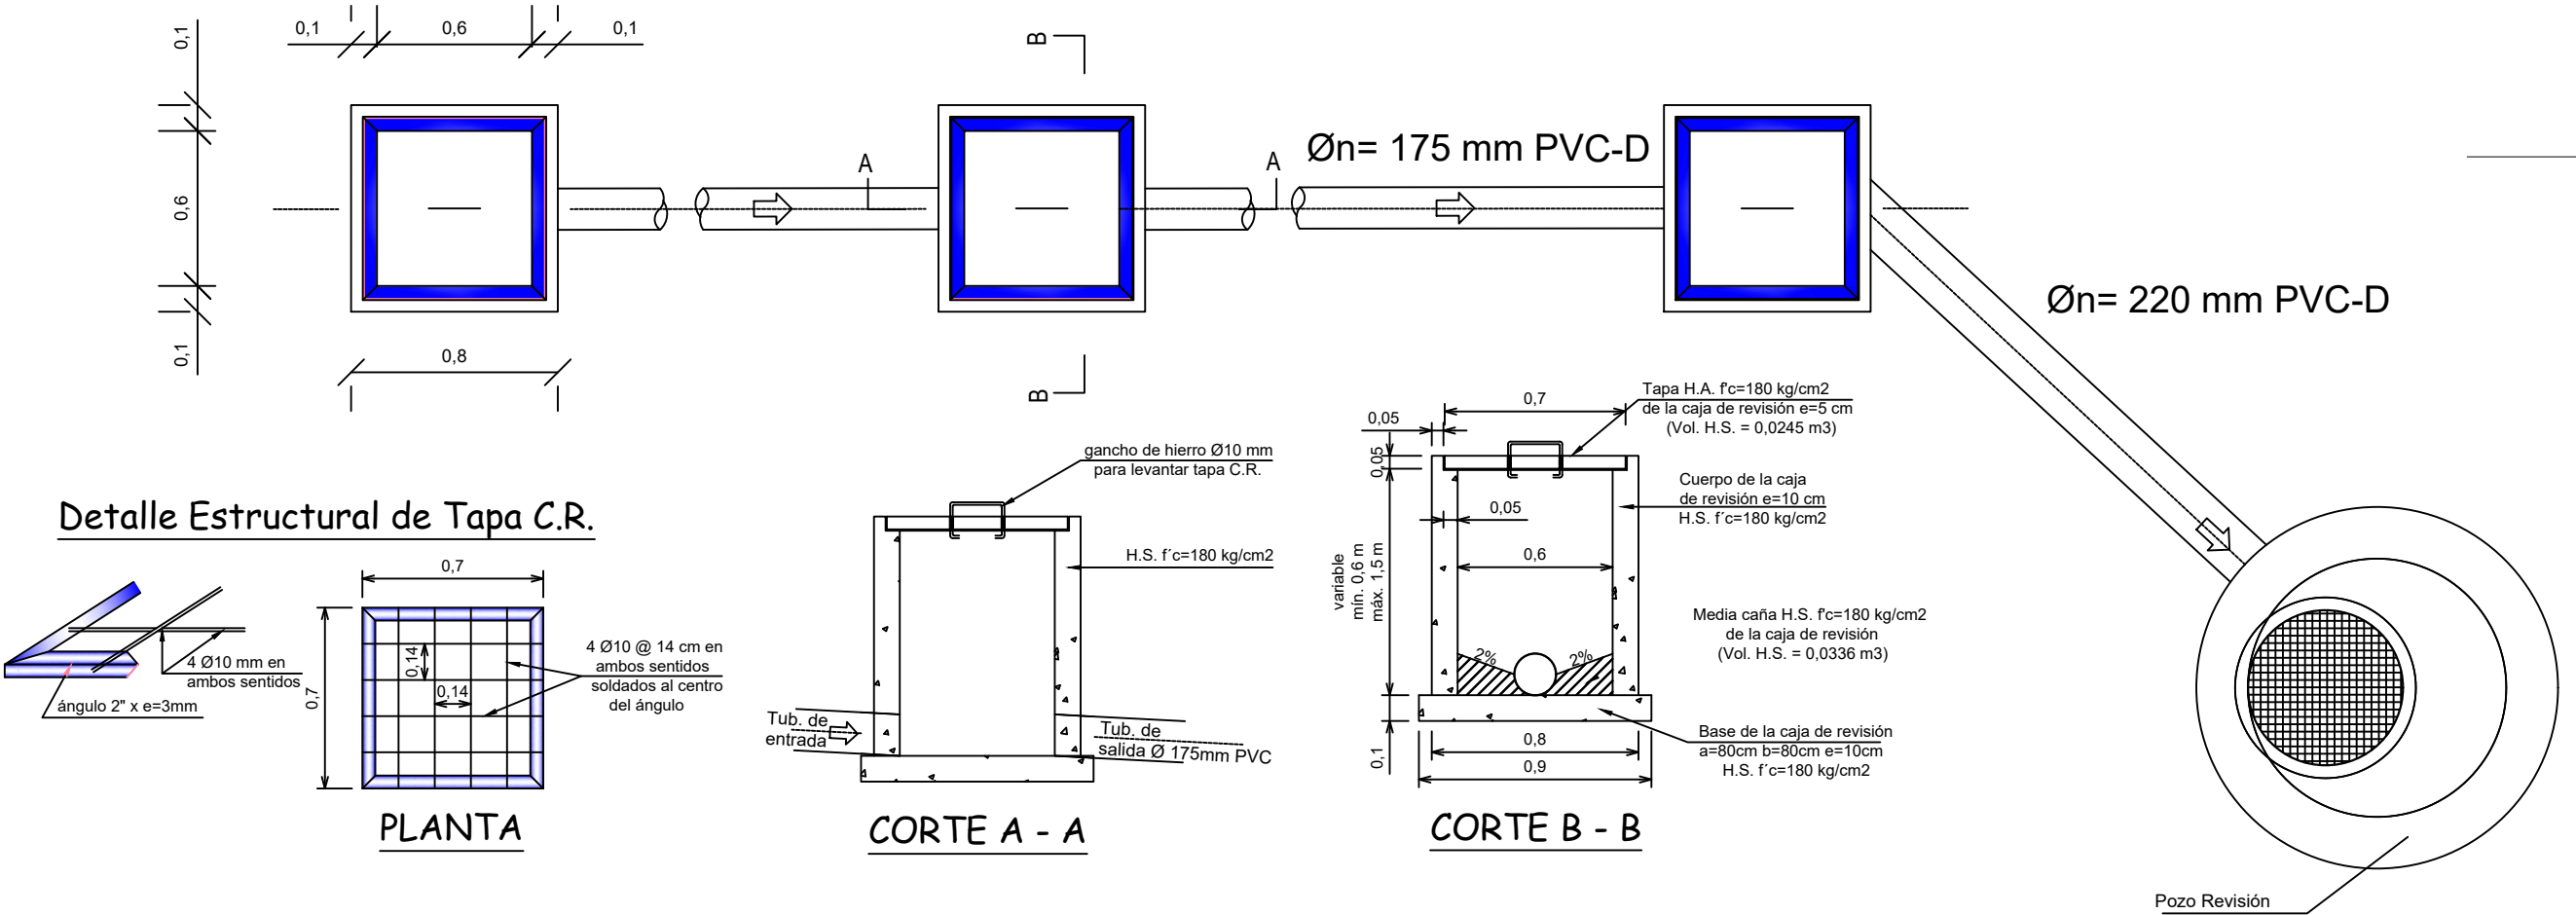
### INTERCONEXIÓN ENTRE ACOMETIDAS (CAJAS DE REVISIÓN)

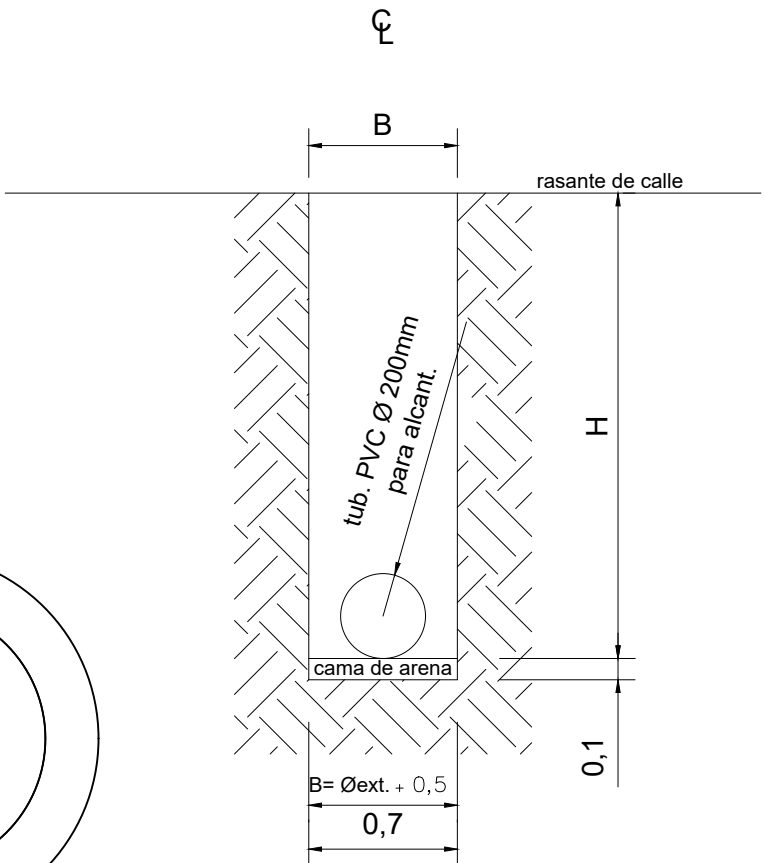
### DETALLE DE CORTE DE ZANJA PARA H<2 M

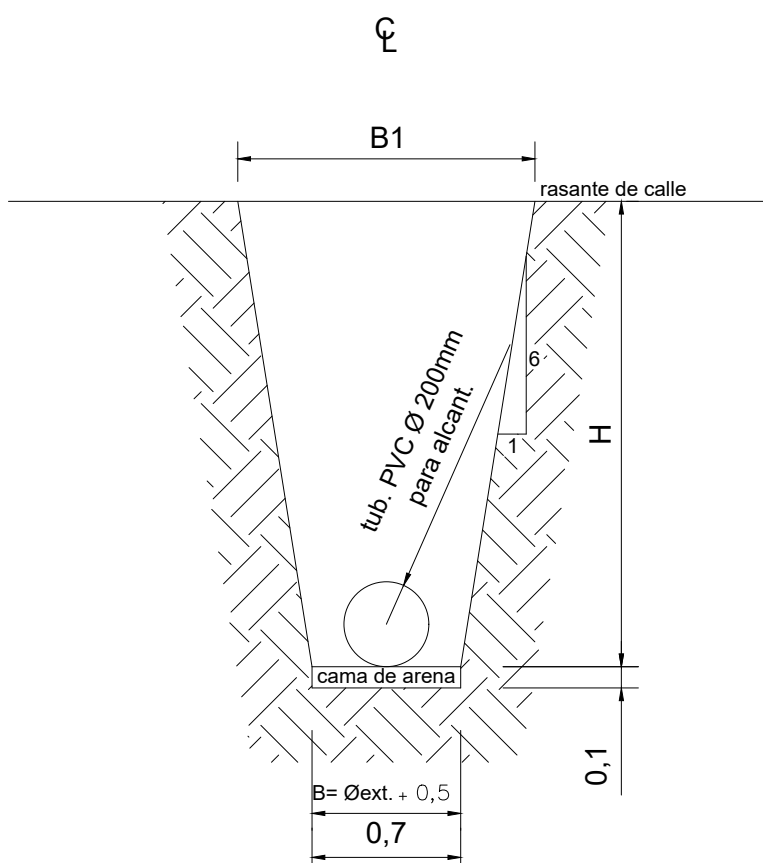
### DETALLE DE CORTE DE ZANJA PARA H>2 M
