LÁMINA: AASS 4/4

PROYECTO:  
"MEJORAMIENTO DEL SISTEMA DE REDES DE  
ALCANTARILLADO SANITARIO MATRICES Y  
TERCIARIAS EN EL BARRIO 24 DE MAYO COOP.  
LAS PLAYAS SECTOR 2"

CONTIENE:  
PERFILES DE ALCANTARILLADO SANITARIO  
DETALLES

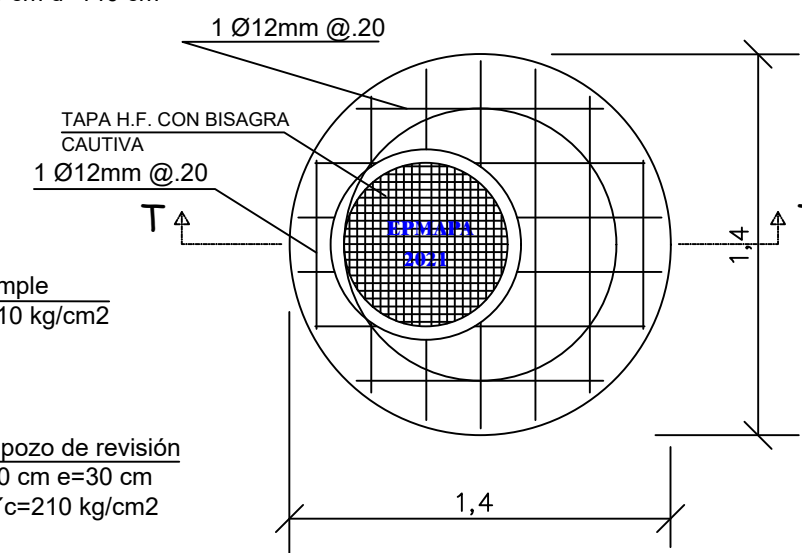
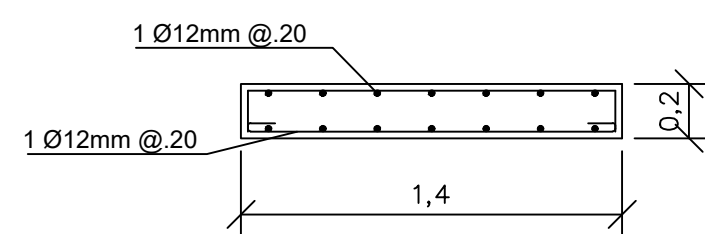
CORTE T - T

POZO DE REVISION (EMPALMES DE DOS, TRES Y CUATRO CANALES)

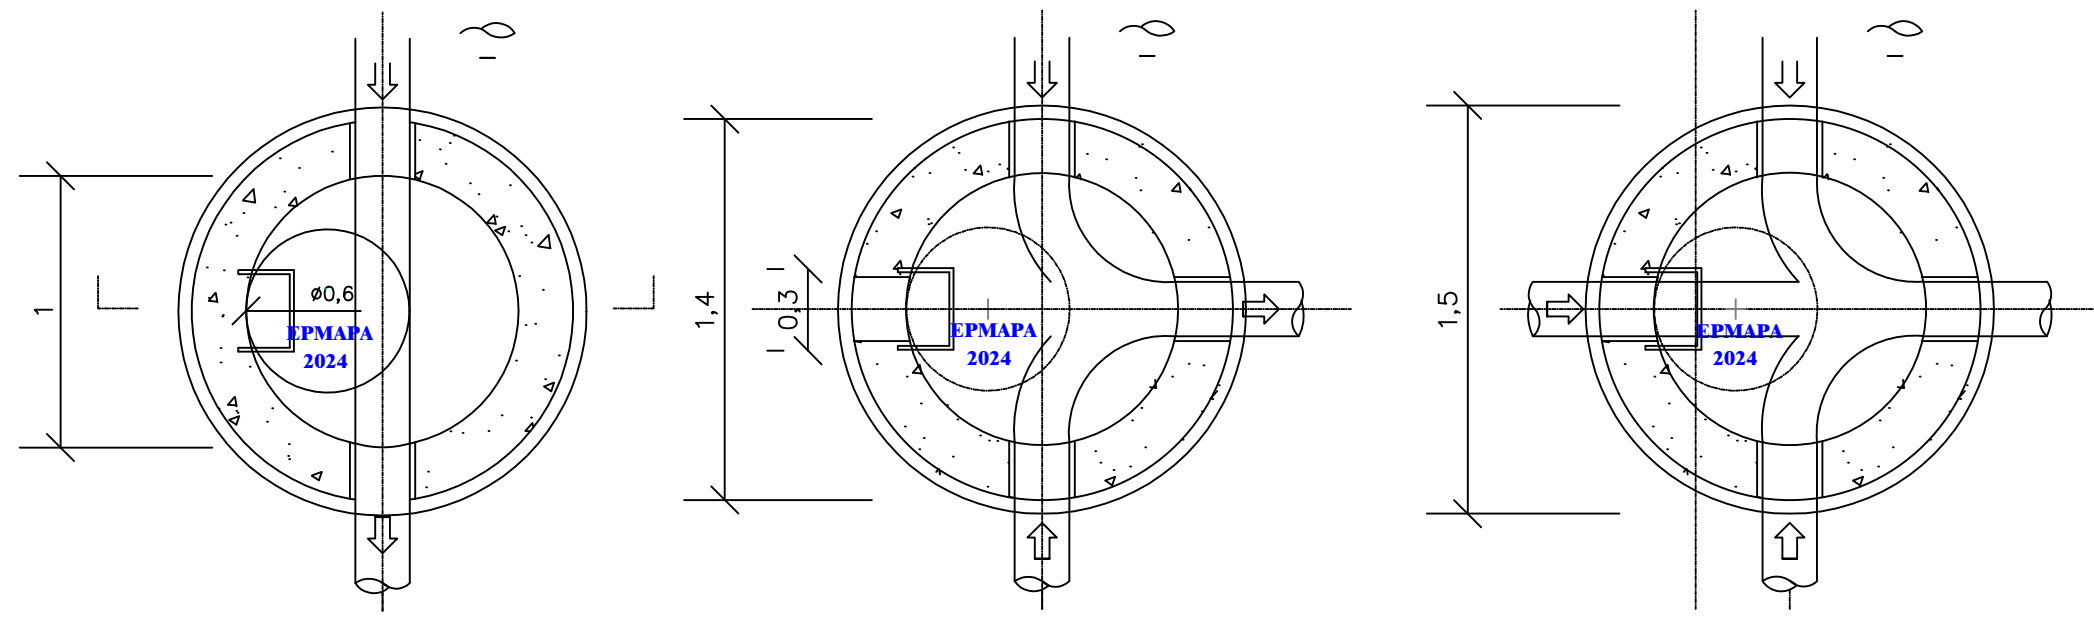
INTERCONEXIÓN ENTRE ACOMETIDAS (CAJAS DE REVISIÓN)

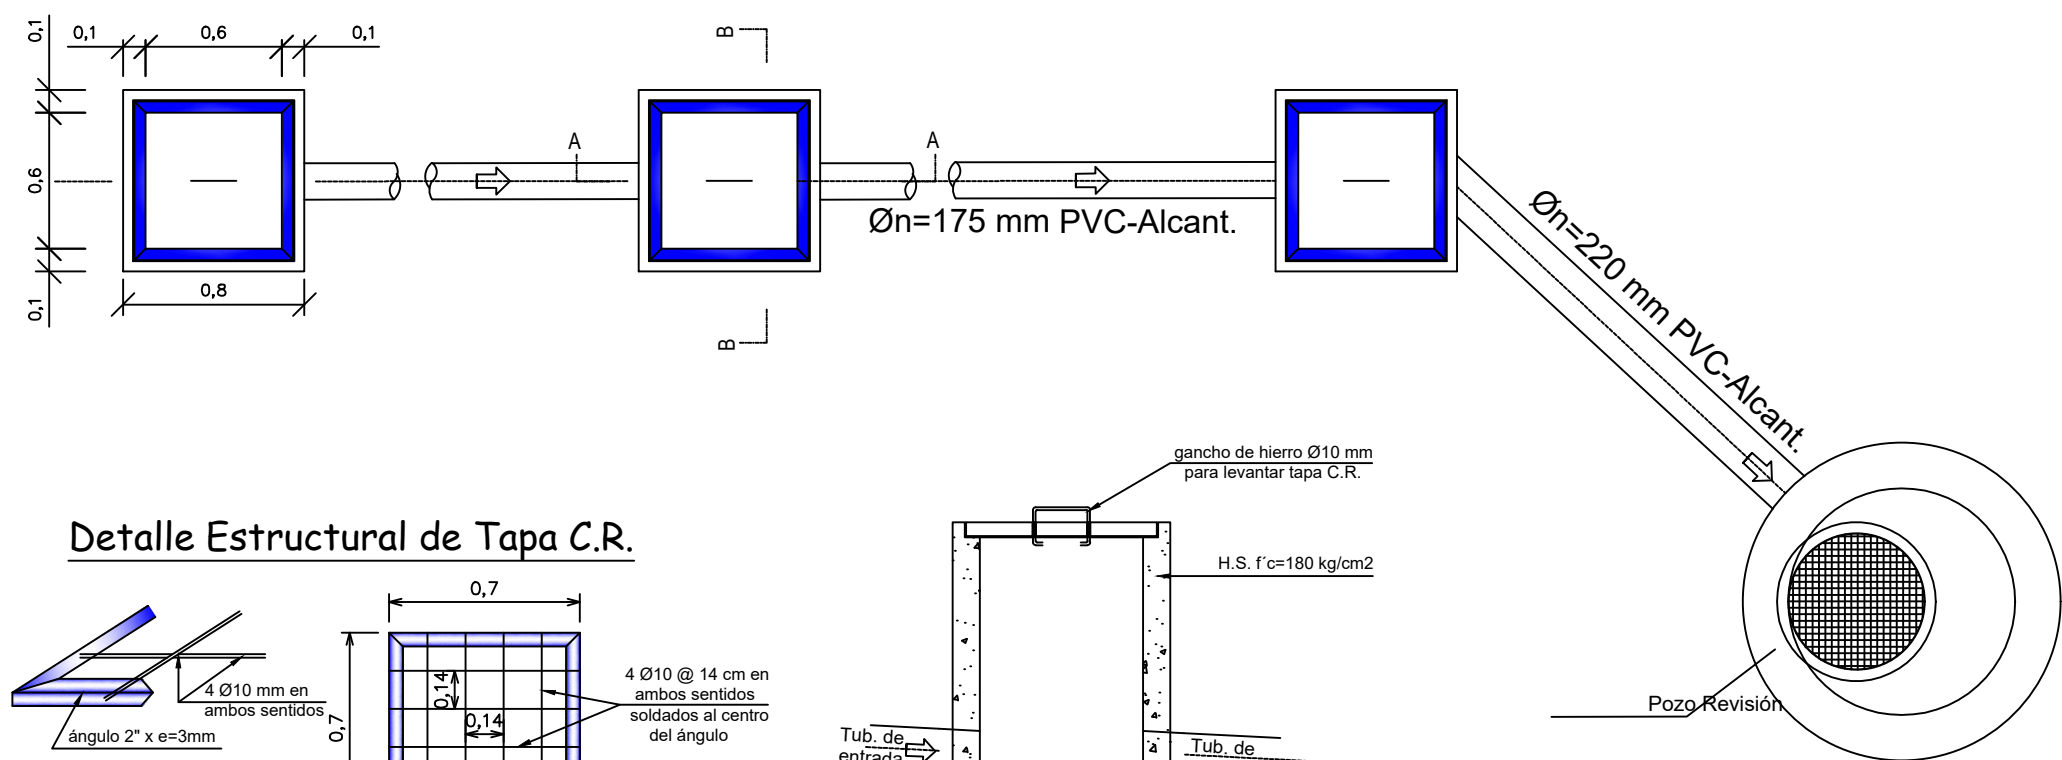
Detalle Estructural de Tapa C.R.

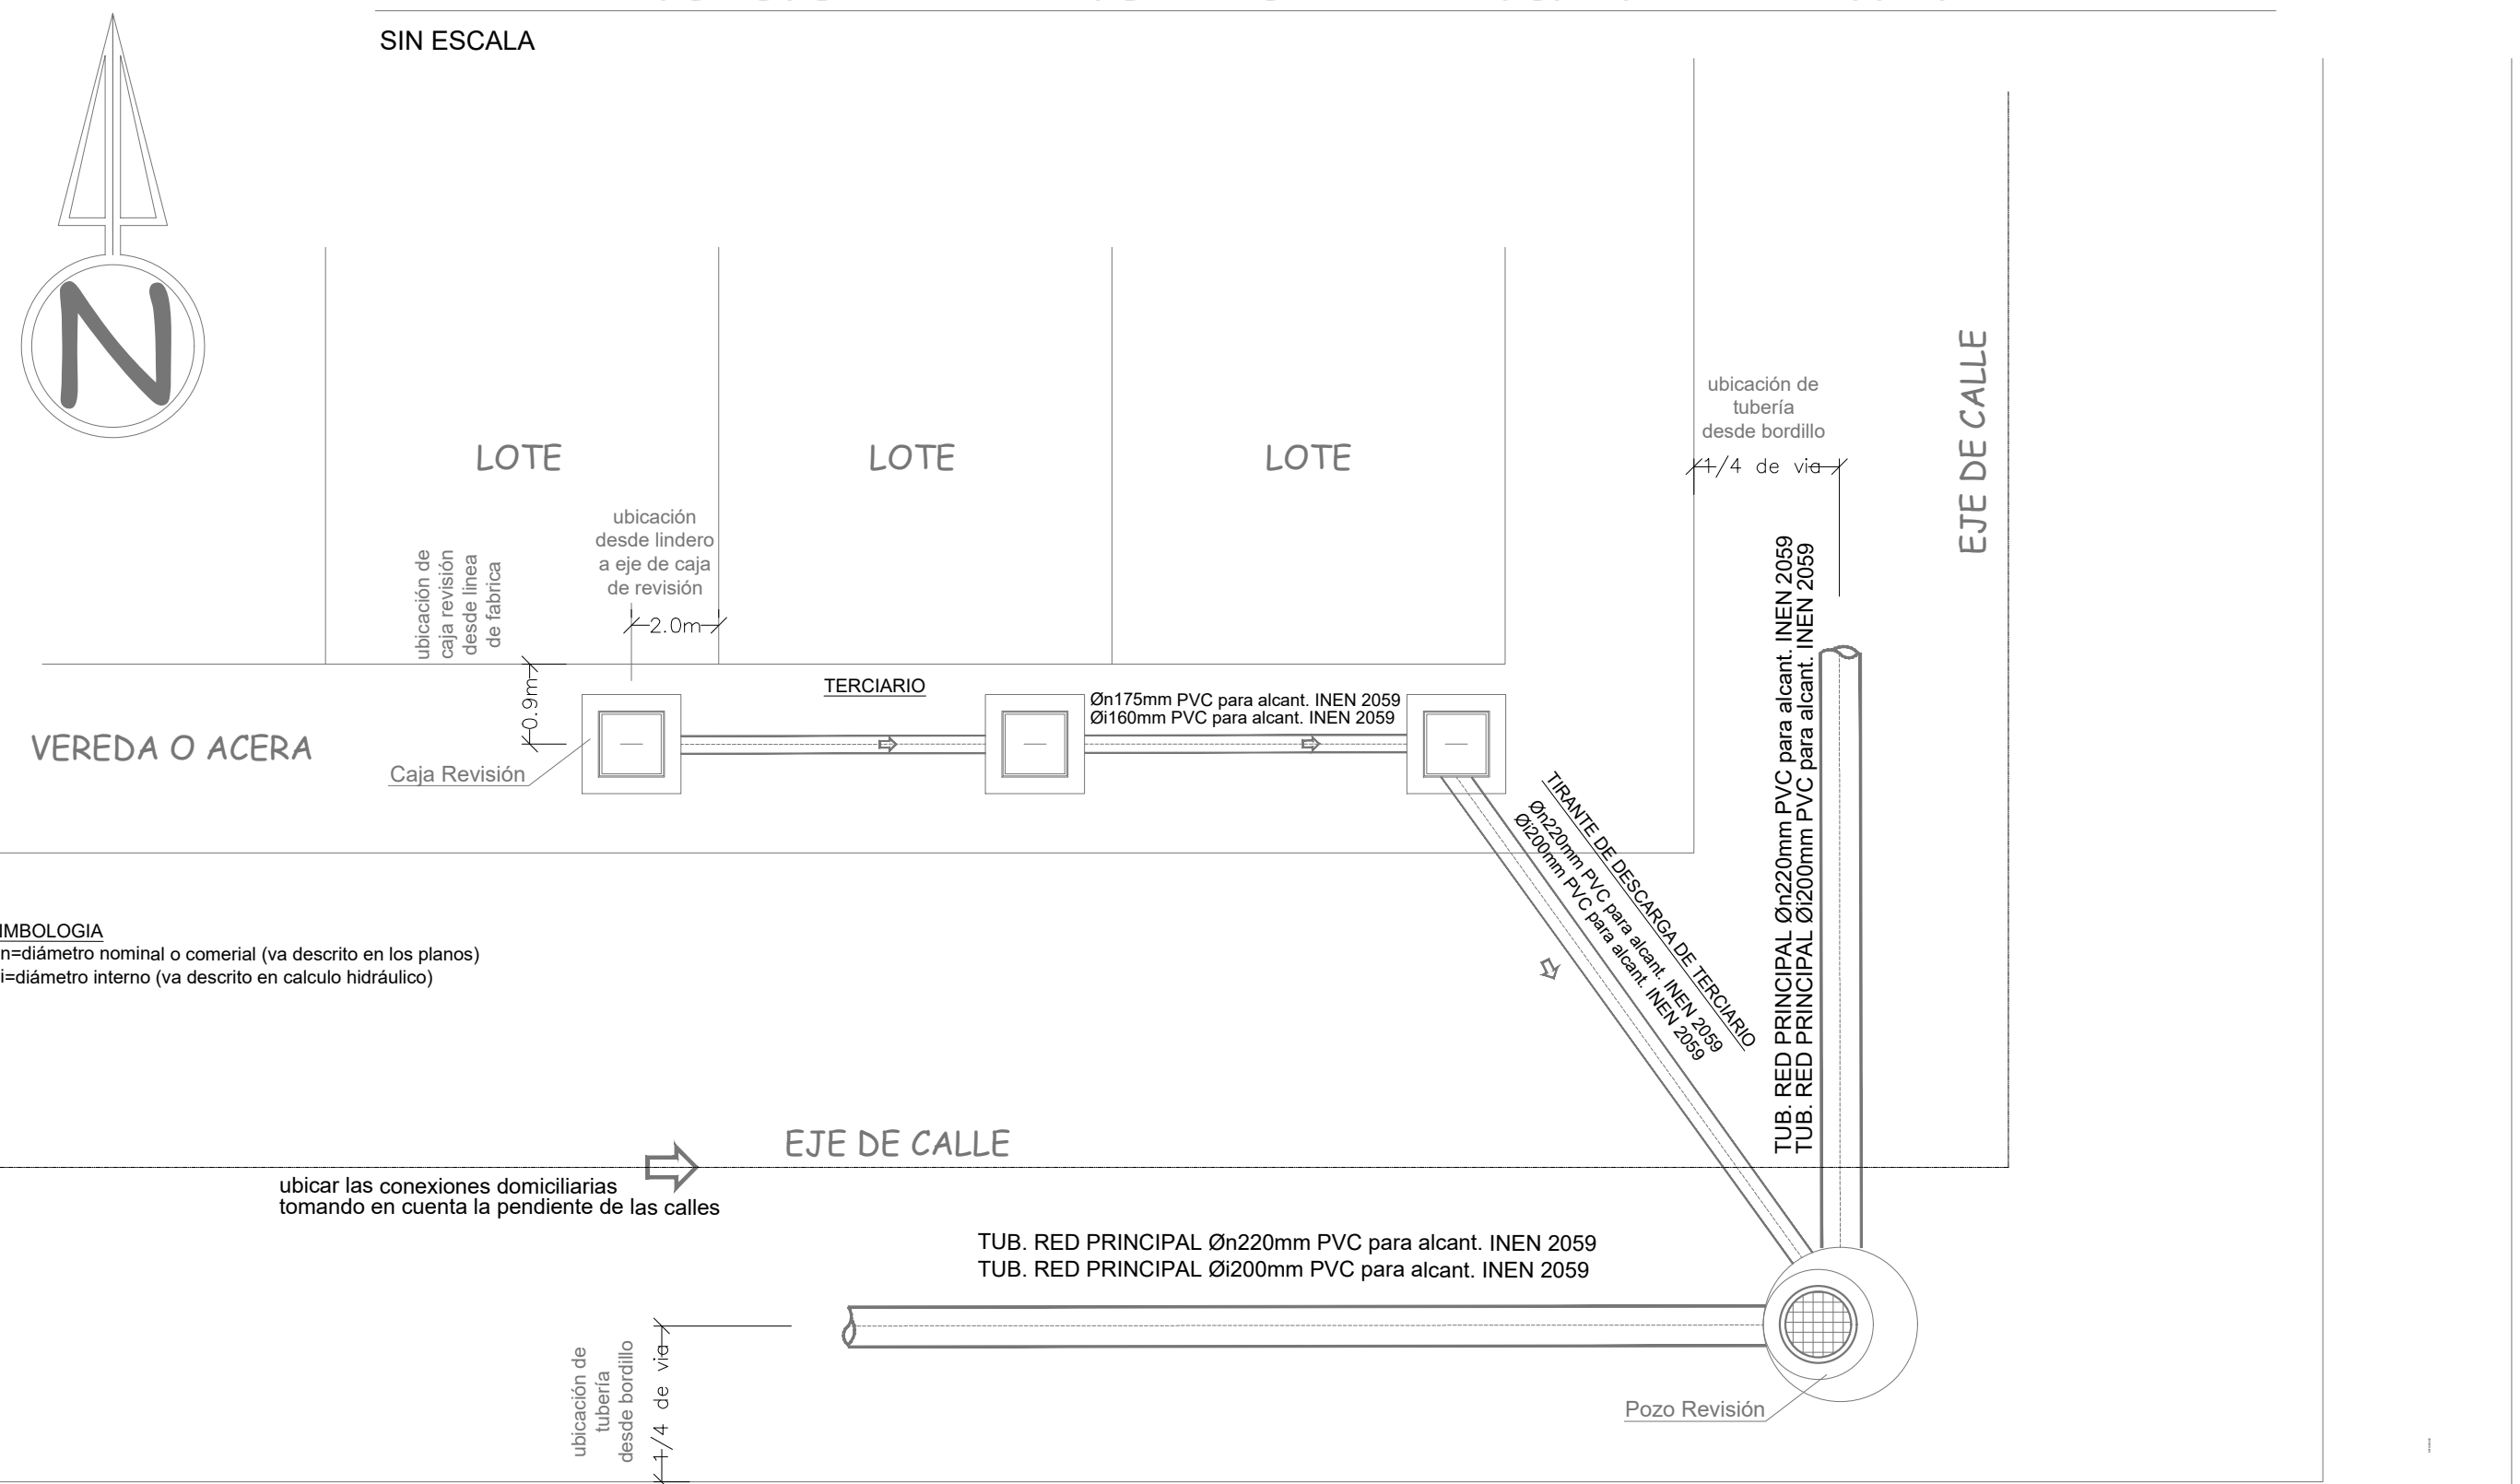
UBICACIÓN DE REDES PRINCIPALES Y TERCIARIO DEL ALCANTARILLADO SANITARIO
